電動アシスト自転車の乗車前点検ポイント

子ども乗せ自転車の乗車前点検ポイント

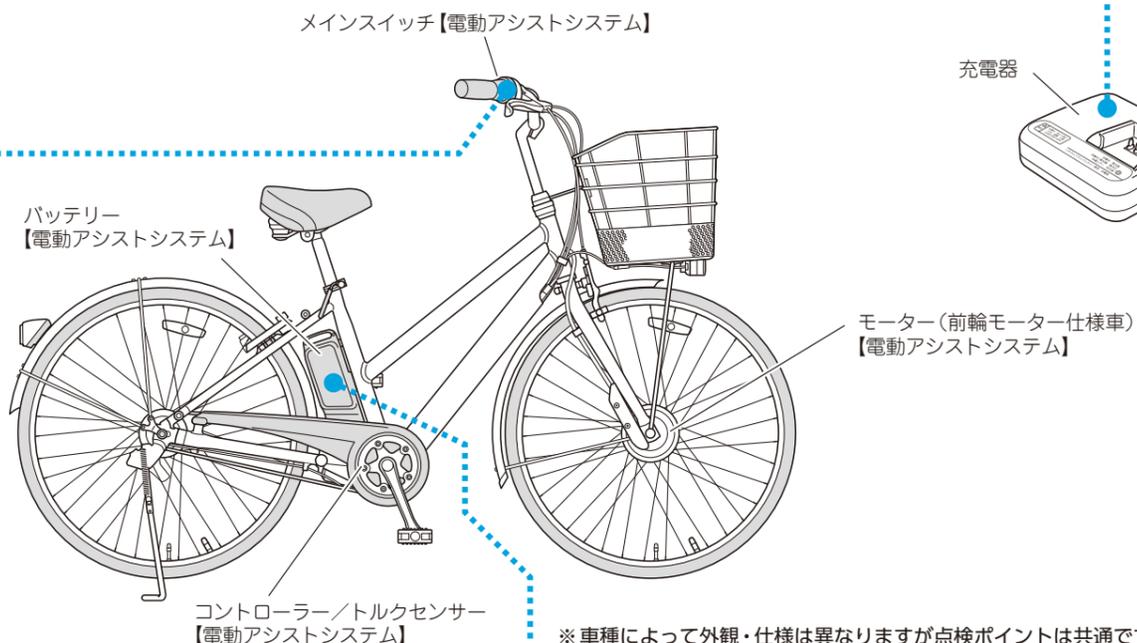
メインスイッチの電源を入れて、ペダルを踏み込み発進させたとき、電動アシストしていること。

※車種によって外観・仕様は異なりますが点検ポイントは共通です。(イラストはアルベルトe (EAS785))

メインスイッチの電源を入れたとき、正しくバッテリー残量が表示され、また、モード切替ボタン操作により走行モードが切り替わること。

バッテリーを落下させたり、衝撃を加えたりして損傷していないこと。

バッテリーが自転車に確実に固定されていること。

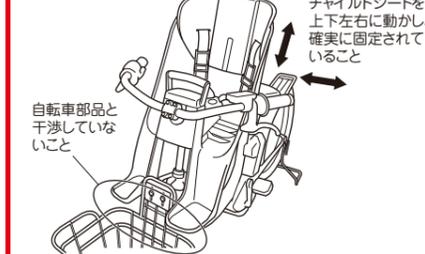
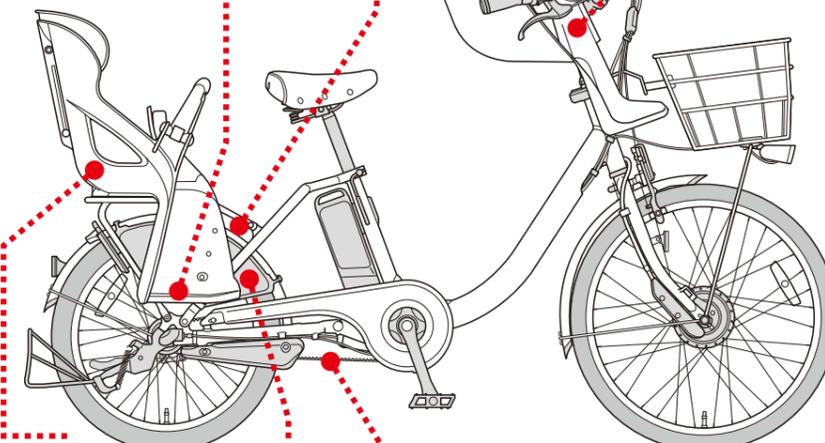
重要点検 リアキャリア・安全ベルト

- ・キャリアの破損がないこと
- ・安全ベルトがきれいでいないこと

重要点検 フットレスト

フットレスト(足乗せ)の変形、破損がないこと

重要点検 フロントチャイルドシート

フロントチャイルドシートにガタつきがないこと

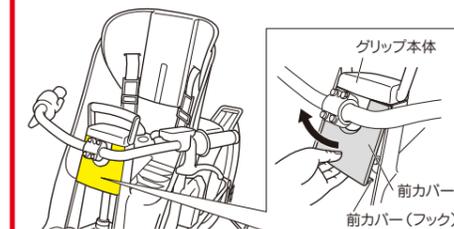
重要点検 フロントチャイルドシート(前カバー)

※2014年モデル以降のビックとハイディーツーのみ
前カバーの下端を前方に引き出して、前カバーを外す

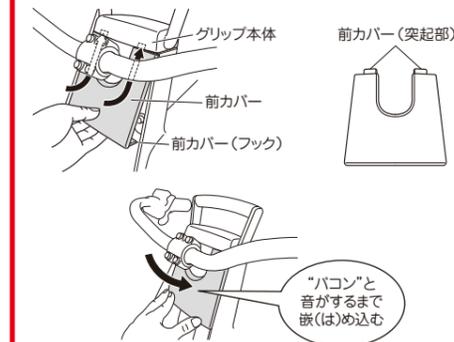
前カバーを元に戻す
・前カバーを預けながら、前カバー上端の突起部をグリップ本体の下面に差し込む
・差し込んだ突起部を中心に、前カバーを右図の方向に回転させ、本体前面に押し付けるようにして「パコン」と音がするまで嵌(は)め込む
